**RELAZIONE DI VERIFICA DELLE CONDIZIONI DI
CONSERVAZIONE E DI STABILITA' DELLE STRUTTURE
PORTO DI CROTONE - MOLO GIUNTI**

DATA: 17/11/2022

IMPRESA: CEMITALY S.p.A.

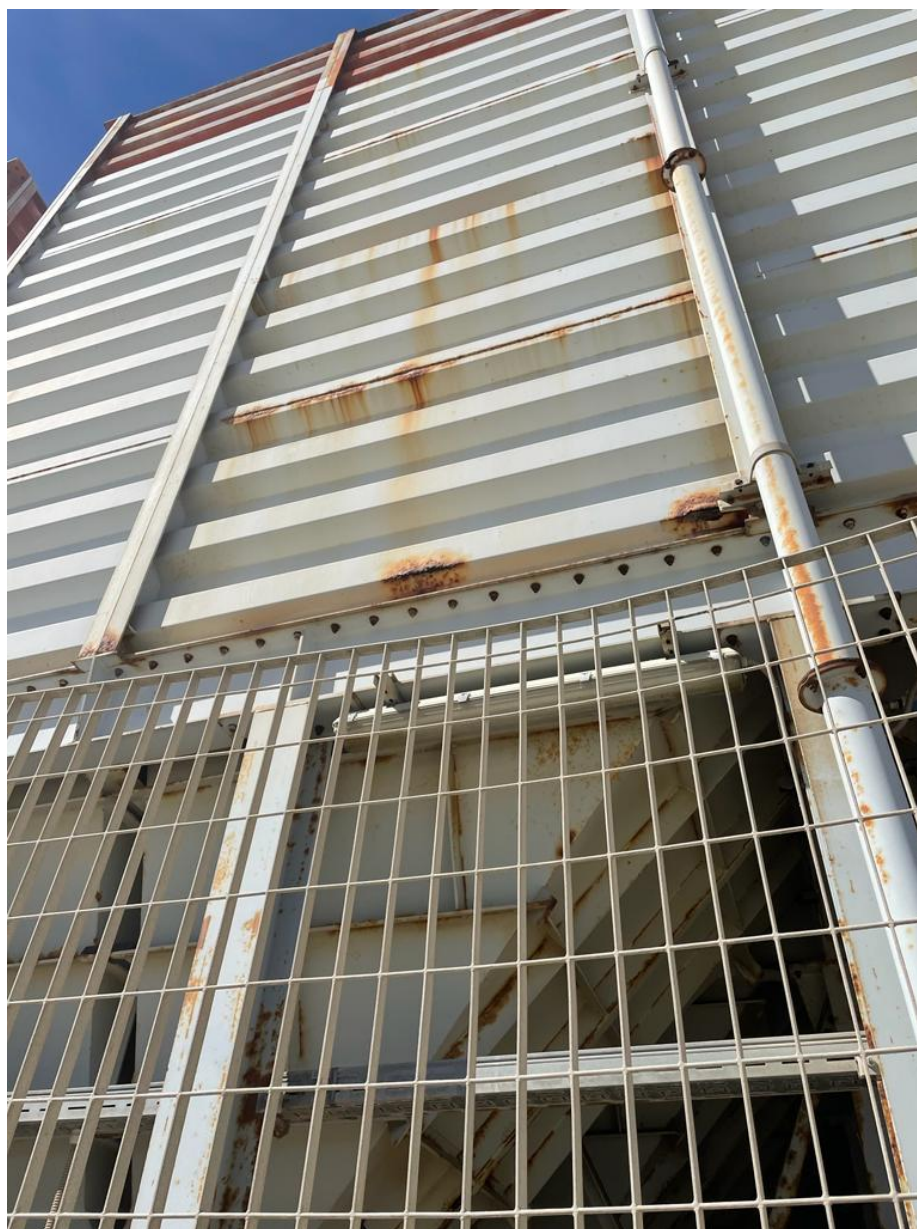
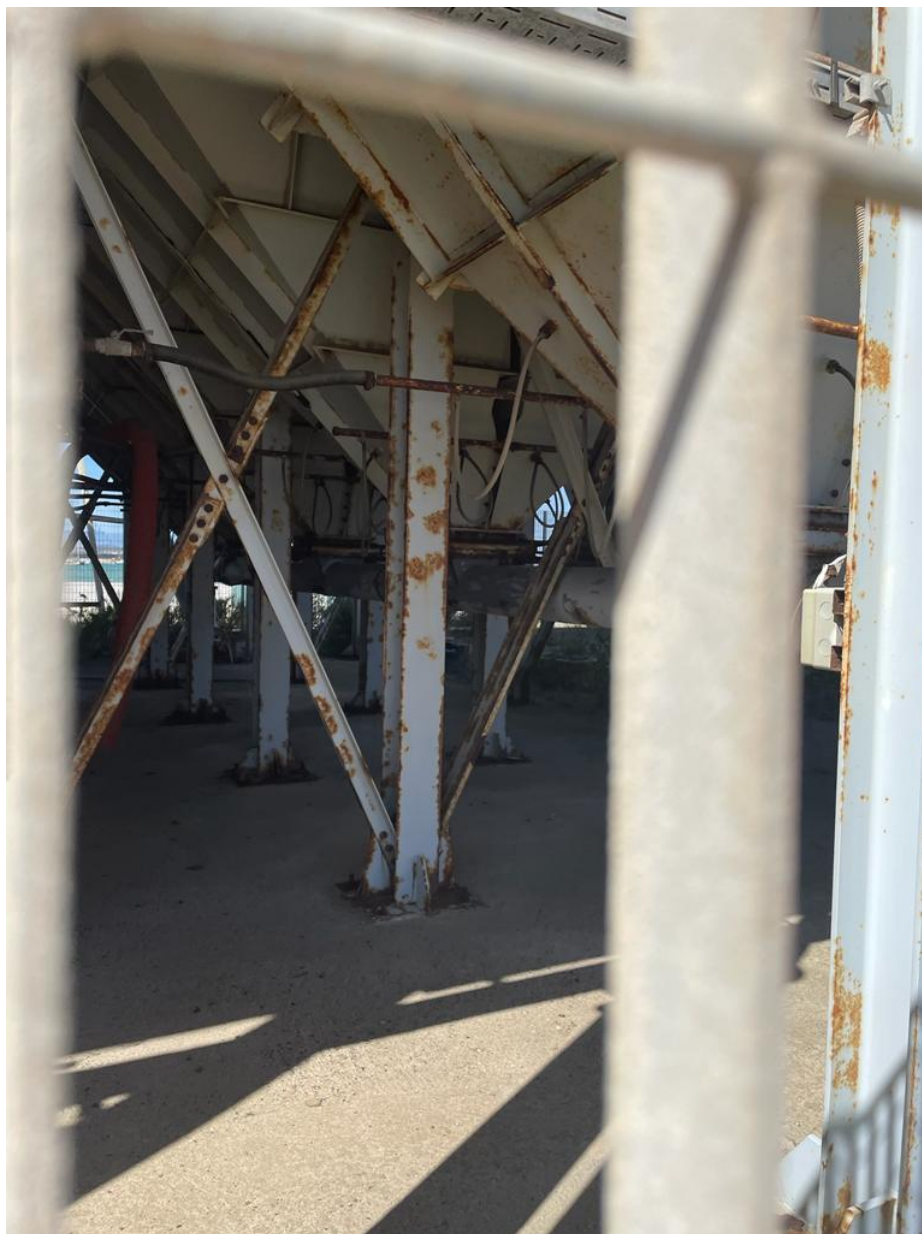
E' stato effettuato un rilievo geometrico-strutturale, che ha riguardato il complesso dell'organismo e degli elementi accessori, la loro qualità e lo stato di conservazione. Per quanto riguarda l'approfondimento del rilievo strutturale con particolare attenzione ai singoli elementi e ai loro vincoli, (pareti, solaio, scale, supporti, piping), considerando l'intervento di demolizione, a cui si rimanda per il dettaglio delle operazioni, è stato limitato alla verifica del degrado delle lamiere e dei supporti in acciaio e di rispondenza ai grafici strutturali. Di seguito si riportano alcune immagini che evidenziano lo stato dei luoghi e dalle quali si evince la presenza di corrosione superficiale.
