ARPACAL
I LIVELLI DI RADIOATTIVITÀ AMBIENTALE
NEL PORTO COMMERCIALE DELLA
CITTÀ DI CROTONE

Resoconto di attività
Laboratorio Fisico Ettore Majorana dell'A.r.p.a. Cal di Catanzaro
15 Giugno 2020

Oggetto: sopralluogo presso il porto commerciale della città di Crotona.

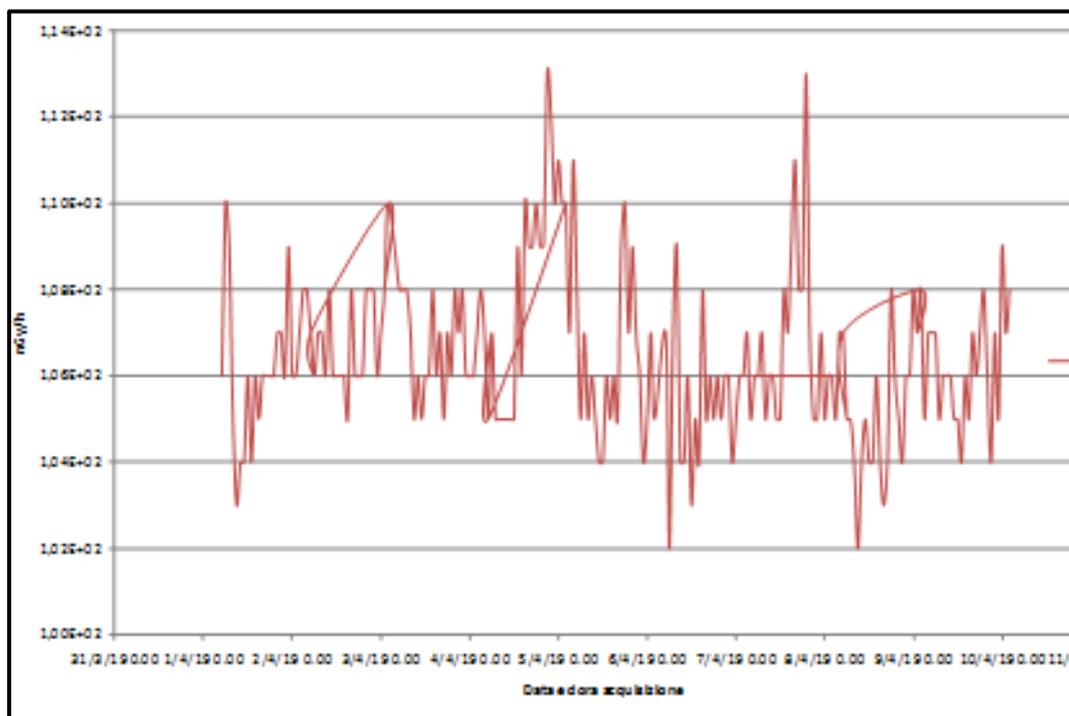
Le condizioni di misura nella giornata del 15/0/2020 erano ideali e i valori di fondo radioattivo osservati erano confrontabili, con i livelli che abitualmente si registrano nella città di Crotona. Il campo di radioattività naturale misurato su un intervallo di tempo pari a 10 minuti, nel punto di coordinate N 4328366 EO 684266 era pari a 82 ± 8 nGy⁻¹. Il fondo beta per la contaminazione in aria era pari a 11 ± 2 cps, nello stesso punto. I dati acquisiti sono compatibili con i valori medi [(96, 129) nGy⁻¹, Fig. 1] che si registrano abitualmente nel territorio crotonese e che vengono acquisiti dalla rete di sorveglianza per la radioattività ambientale di ISIN – ArpaCal e disponibile presso la stazione di Crotona in via Fermi, sede dell'Arpacal e in funzione dal 2009.

Figura 1: valori di fondo mese di aprile 2020
rete ISIN – ARPA.Cal

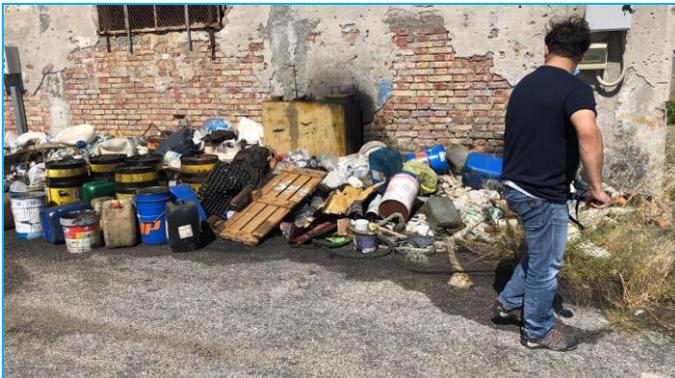
Figura 2: accumulo in prossimità del molo giunti

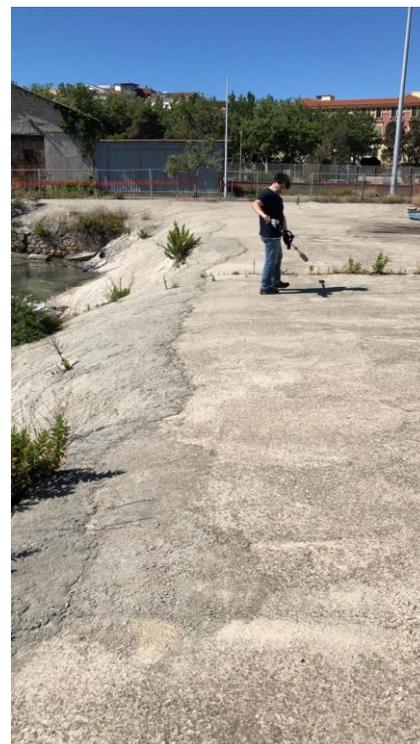
Figura 3: molo giunti, sopra il capping

Così come è possibile osservare dal rilievo fotografico 3, nel molo Giunti il capping praticato, mantiene un buon stato di conservazione e i livelli di radioattività registrati, sono comparabili con il fondo ambientale. Nell'area recintata del molo, oggetto di intervento di messa in sicurezza in emergenza, i valori medi a contatto sono pari a (140 ± 19 nGyh⁻¹). Pertanto, pur consapevoli che sotto la barriera realizzata solo nel 2012, sono presenti mal stimati (fig.5 e 6) alcune tonnellate di residui di lavorazione fosfatici (TENORM), con un contenuto di radioattività naturale intorno a 1000 Bq/kg, allo stato l'area non comporta nessun rischio radiologico. Quasi certamente, lo stato di protezione costruito nel 2012 avrà una sua efficacia fino a quando il mare

e gli agenti atmosferici non impoveriranno, la barriera di contenimento. Si rammenta a tal proposito che l'intervento dell'epoca, così come documentato dalle enne relazioni di attività che portarono alla soluzione provvisoria ma efficace, per il contenimento del rischio radiologico potenziale, soprattutto derivante dalla inalazione e ingestione di parti contenenti radioattività naturale, in dosi non tollerabili per l'organismo, si configurò come intervento di emergenza o di messa in sicurezza in emergenza. L'autorità portuale avrebbe dovuto comunicare agli enti circa la caratterizzazione dell'area e la valutazione sulla soluzione definitiva: consolidare la messa in sicurezza in emergenza e trasformarla da provvisoria a definitiva, oppure approntare un progetto di bonifica e smaltimento dei materiali sepolti nella banchina del porto. Al momento gli enti interessati non hanno ricevuto nessuna comunicazione in tal senso.

- il livello di radioattività del Molo Giunti, a seguito l'intervento di messa in sicurezza in emergenza è consolidato; la barriera è in un buon stato di conservazione e non presenta al momento segni di erosione. Si rammenta comunque, che l'azione prescritta e realizzata dalla autorità portuale nell'anno 2012, si configurava come un intervento in emergenza e che avrebbe dovuto essere preliminare ad una attività di caratterizzazione e proposta di intervento definitivo sull'area: messa in sicurezza permanente o bonifica del sito. Allo stato agli enti interessanti non è ancora pervenuta nessuna documentazione in tal senso. Si sollecita la necessaria programmazione.

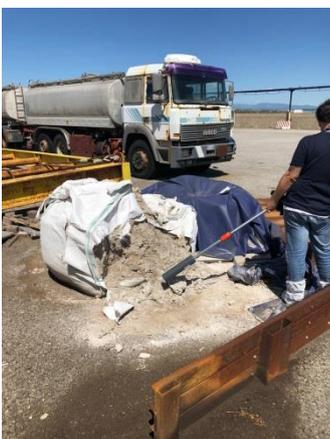
Figura 4: accumulo rifiuti banchina 14 del porto commerciale

Così come richiamato nella tabella 1, durante il controllo sono state evidenziate alcune anomalie radiometriche; in alcuni punti è stato registrato un incremento significativo del fondo ambientale. In particolare, nella banchina 14 (fig.4), è stato rinvenuto un Big Bag, contenente materiale farinoso di tipo fosfatico, o residuo di lavorazione o addirittura un concentrato di potassio ^{40}K , come accertato da una analisi spettrale di tipo campale, eseguita all'uopo nella stessa

giornata. Come è noto il potassio 40 è un radionuclide di origine cosmogenica che può aumentare il rischio dovuta ad una esposizione, soprattutto da dose irraggiata. Infatti ad un metro di distanza dal materiale sono stati registrati valori di rateo di dose netti pari in media a 350 ± 17 nGyh⁻¹. Con l'ausilio di un operaio presente nel cantiere della banchina 14, il Big Bag è stato messo in sicurezza provvisoria con la copertura di un telo in plastica, per il contenimento della parte aereodispersa di particelle radiologicamente interessanti, ed è stato inibito l'accesso in prossimità del *Big Bag*, fino ad una distanza dove si registrava il valore di fondo. È evidente che si tratti di residuo e/o prodotto fosfatico (quasi certamente fertilizzante) ma che evidentemente debba necessariamente essere destinato a giusto smaltimento, poiché classificabile come un rifiuto contenente NORM o debolmente radioattivo.

- Nella banchina 14 è stato rinvenuto un big bag, contenente materiale con potassio 40, radiologicamente interessante; si tratta di un residuo o un prodotto dell'industria dei fertilizzanti che merita di essere smaltito in sicurezza e secondo le procedure. È stata immediatamente allestita una barriera di contenimento provvisoria per contenere l'aereo dispersione di particelle ed il sacco è stato confinato con dei distanziatori. Questo, al fine di contenere l'esposizione di passanti o lavoratori;

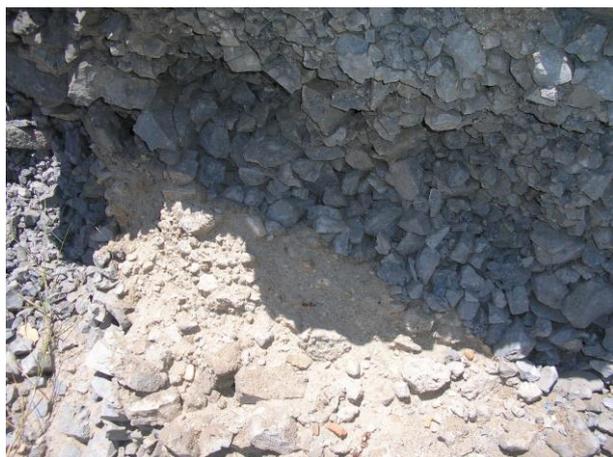
Figura 5 : foto archivio Arpacal, Molo giunti (2012)

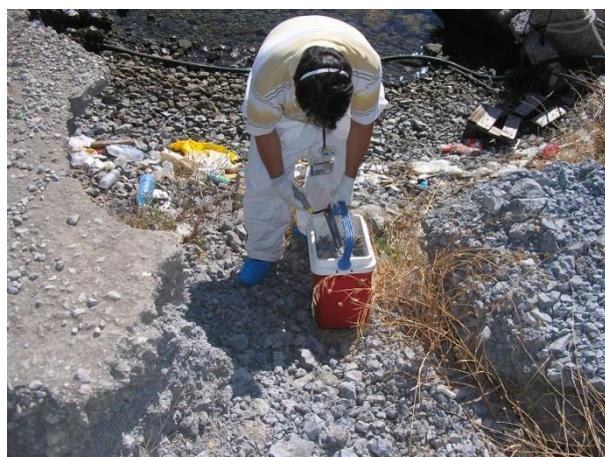
Figura 6: fase di campionamento per la caratterizzazione dell'area

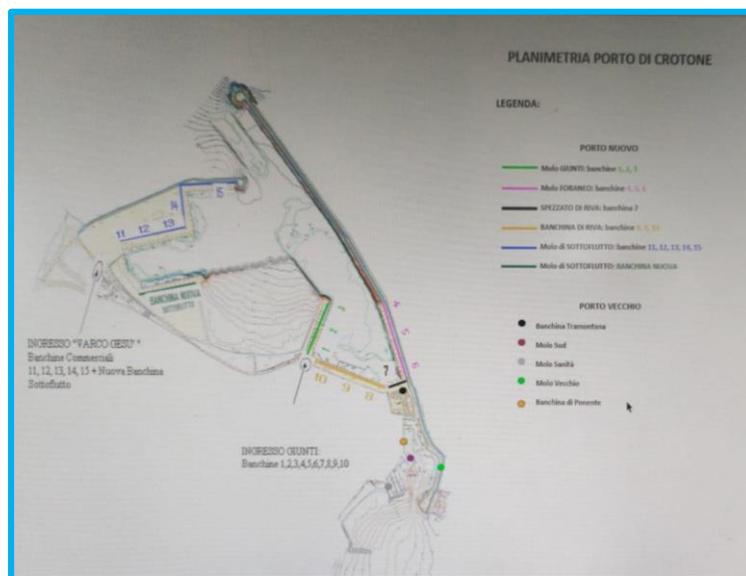
Nella banchina 11,12,13, (fig.7) tra i vecchi binari e l'approdo dei natanti, lungo la strada di servizio per una lunghezza di circa 450 m ed una larghezza di oltre 3 metri, oltre alla presenza di rifiuti speciali anche di tipo pericoloso, ma senza alcun interesse radiologico, è stata rinvenuta la presenza di residui fosfatici^[ii], nella stessa modalità di impiego del molo Giunti, e precisamente usati come riempimento della strada che serve la banchina del porto. I valori anomali registrati sono in media intorno a 300 ± 15 nGyh⁻¹ e una contaminazione superficiale a contatto di circa 3 volte il fondo ambientale. La strada è contaminata da metasilicati fosforici. (fosforite).

Figura 7: banchina del porto commerciale (archivio Capitaneria di Porto Crotona)

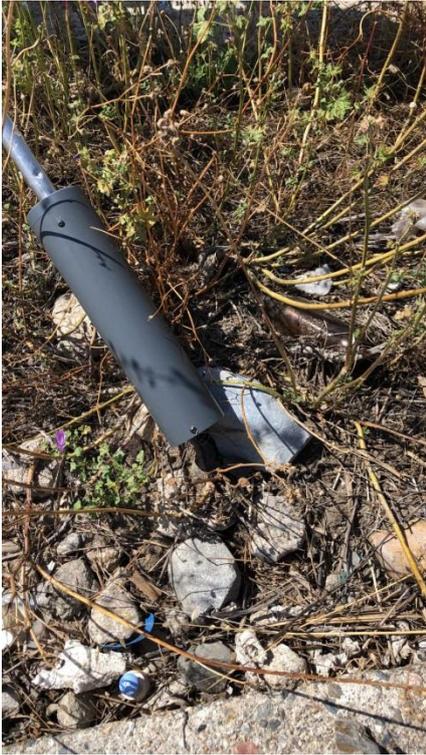
Figura 8: banchina 11,12,13 porto commerciale

Nella figura 8, i residui fosfatici in evidenza nella strada di accesso alle banchine. Nell'area appena indicata devono essere garantite le condizioni di sicurezza previste per il contenimento del rischio radiologico. Pertanto è necessario applicare le disposizioni di protezione dalle radiazioni ionizzanti^[iv] previste dal decreto legislativo n. 230/95 s. m. e i., (art. 115 bis e art.126 bis) così come richiamato anche dalla direttiva europea, Euratom 2013/59, di futuro accoglimento nell'ordinamento giuridico del nostro paese (atto del governo n.156/2020).

In estrema sintesi, l'area è frequentata da lavoratori e persone del pubblico, pertanto devono immediatamente essere ripristinate le condizioni di sicurezza radiologica, con riferimento al fondo ambientale. In questo stato, dove il valore della radioattività ambientale supera almeno di tre volte il fondo ambientale, quella porzione di superficie, deve essere inibita alle persone in attesa di un intervento di contenimento del rischio derivante dall'esposizione a Tenorm. L'intervento di messa in sicurezza che viene prescritto è volto soprattutto a contenere la componente del rischio derivante da inalazione ed ingestione di radionuclidi naturali.

- Lungo la banchina 11, 12, 13 è stata rinvenuta una strada di servizio delle stesse banchine, che ospita un numero importate di residui fosforici, tipici dell'industria fosfatica, che abitualmente venivano impiegati nella città di Crotona e provincia, come materiale inerte utile al riempimento.

Al fine di contenere la dose di esposizione collettiva è necessario nell'immediato applicare le misure di contenimento previste dalla norma;

1. Inibire e confinare l'area contaminata da TENORM;
2. Procedere nell'immediato con un intervento di riduzione del rischio, un capping di opportune dimensioni e soprattutto di materiale adeguato (uno spessore di cemento calcestruzzo di almeno 12-15 cm);

3. Definire un programma di attività per la caratterizzazione e la bonifica e/o messa in sicurezza permanente dell'intera area.
